МЕЖГОСУДАРСТВЕННЫЙ АВИАЦИОННЫЙ КОМИТЕТ
КОМИССИЯ ПО РАССЛЕДОВАНИЮ АВИАЦИОННЫХ ПРОИСШЕСТВИЙ

ОКОНЧАТЕЛЬНЫЙ ОТЧЕТ
ПО РЕЗУЛЬТАТАМ РАССЛЕДОВАНИЯ АВИАЦИОННОГО ПРОИСШЕСТВИЯ

Вид авиационного происшествия	АПБЧЖ
Тип воздушного судна	Ан-24РВ
Государственный регистрационный опознавательный знак	РА-46561
Владелец	ООО «Авиатехмарк»
Эксплуатант	ЗАО Авиакомпания «ИрАэро»
Авиационная администрация	Восточно-Сибирское МТУ ВТ ФАВТ
Место происшествия	Амурская область, район аэропорта Благовещенск, координаты: 50°25.000' СШ, 127°25.160' ВД
Дата и время	08.08.2011г. 04:12:30 UTC (14:12:30 местного времени), день

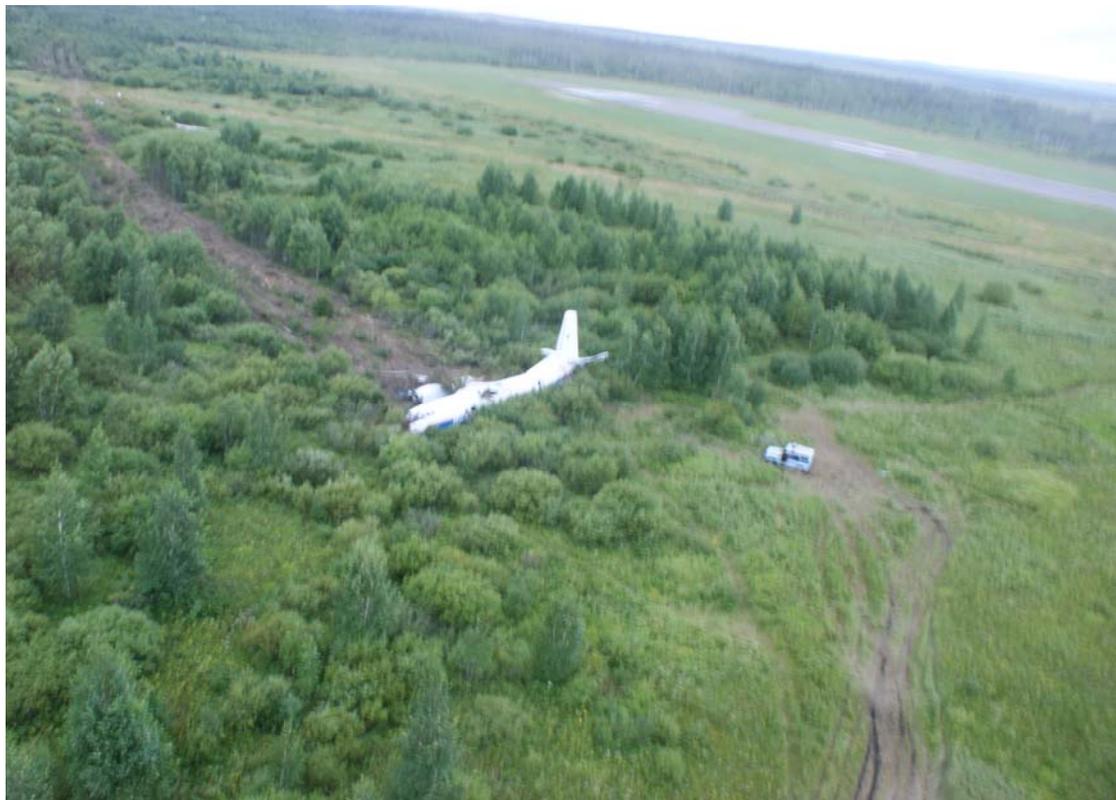
Рисунок 4

127°25,160' ВД. Удаление от КТА аэродрома составляет 1080 м, азимут $A_{\text{мар.}}=165^\circ$.
Общий вид места АП представлен на Рисунке 4. Схема кроков места АП – на Рисунке 5.

Местность в районе АП равнинная. Продольная ось разрушившегося самолета располагается в направлении 260-80°.

Первое касание самолета о земную поверхность произошло с магнитным курсом $МК \approx 010\div 012^\circ$ на основные стойки с небольшим правым креном и последующим отделением от земли. Приземление произошло через 120 метров от момента столкновения с вершиной дерева. При повторном приземлении произошло складывание назад правой стойки шасси. Самолет начал разворачиваться вправо, касаясь земли правой законцовкой крыла. На удалении 315 м от разрушенного самолета находятся створки передней ниши шасси, предположительно в этом же месте сама передняя стойка сложилась и, пробив пол, вошла в кабину экипажа. При дальнейшем движении воздушного судна началось разрушение левого полукрыла и силовой установки №1. Произошел обрыв левого винта на удалении 285 м, затем последовательно: створки капота с фрагментом левой мотогондолы (236 м) и левой законцовки крыла (232 м), разрушение центроплана (219 м) и левого закрылка (215 м). В дальнейшем от самолета отделились левые ОЧК и СЧК с мотогондолой, стойкой шасси (173 м) и левым двигателем. С этого момента воздушное судно энергично развернуло вправо примерно на 80°, и далее оно двигалось юзом левым бортом в направлении $\approx 350\div 360^\circ$ до полной остановки. Последний крупный обломок – фрагмент закрылка - находится в 38 метрах от местоположения воздушного судна.

В результате АП произошло частичное разрушение фюзеляжа, крыла, силовых установок и кабины.

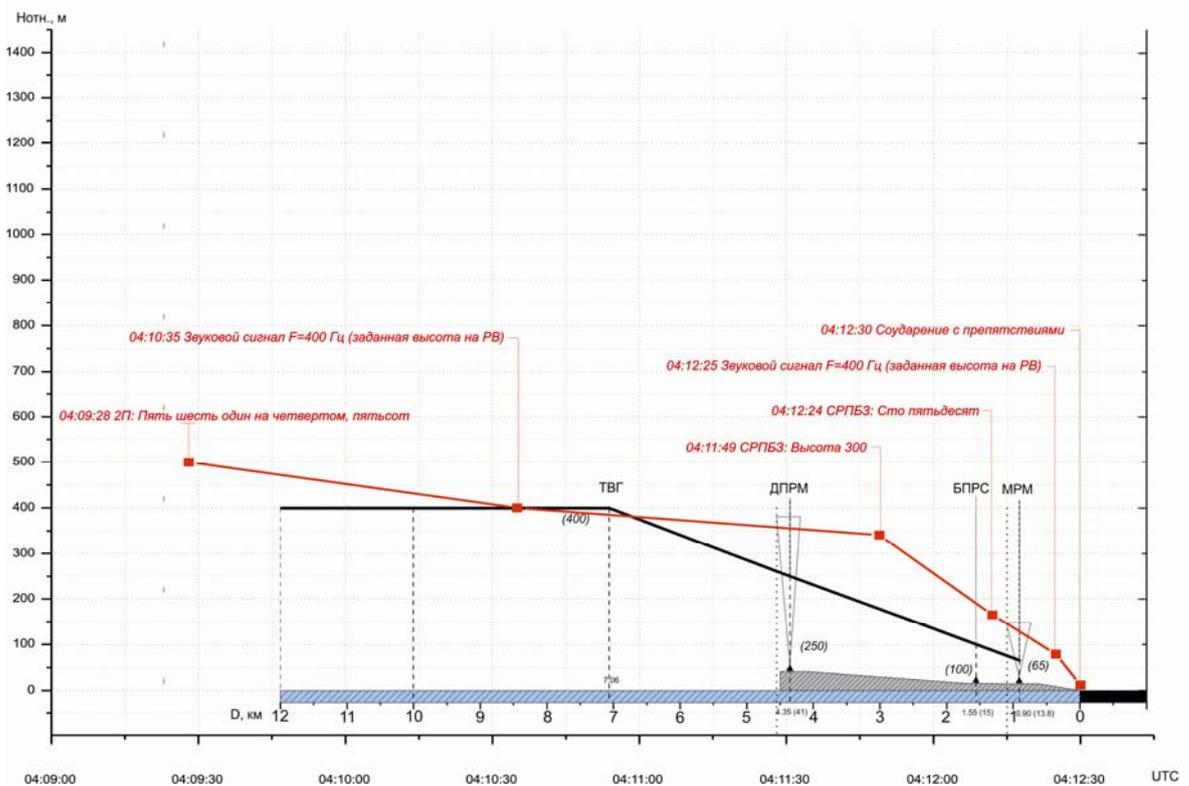
Рисунок 7

Схема вертикального профиля полета самолета на заключительном этапе приведена на Рисунке 7.

При снижении по глиссаде, положение РУД составляло примерно $22\div 24^\circ$, что соответствует режиму работы двигателей «0,4 номинального», приборная скорость на глиссаде, по данным МСРП-12-96, составляла 220-240 км/час. С учетом попутного ветра, путевая скорость самолета была существенно больше, что предопределило полет самолета выше глиссады.

Пролет БПРС был выполнен в 04:12:09 с боковым уклонением от продольной оси ВПП уже вправо и на высоте ~150 м (по схеме - 100 м), что выходило за пределы допустимых отклонений по глиссаде.
