МЕЖГОСУДАРСТВЕННЫЙ АВИАЦИОННЫЙ КОМИТЕТ
КОМИССИЯ ПО РАССЛЕДОВАНИЮ АВИАЦИОННЫХ ПРОИСШЕСТВИЙ

ОКОНЧАТЕЛЬНЫЙ ОТЧЕТ
ПО РЕЗУЛЬТАТАМ РАССЛЕДОВАНИЯ АВИАЦИОННОГО ПРОИСШЕСТВИЯ

Вид авиационного происшествия	АПБЧЖ
Тип воздушного судна	Ан-24РВ
Государственный регистрационный опознавательный знак	РА-46561
Владелец	ООО «Авиатехмарк»
Эксплуатант	ЗАО Авиакомпания «ИрАэро»
Авиационная администрация	Восточно-Сибирское МТУ ВТ ФАВТ
Место происшествия	Амурская область, район аэропорта Благовещенск, координаты: 50°25.000' СШ, 127°25.160' ВД
Дата и время	08.08.2011г. 04:12:30 UTC (14:12:30 местного времени), день

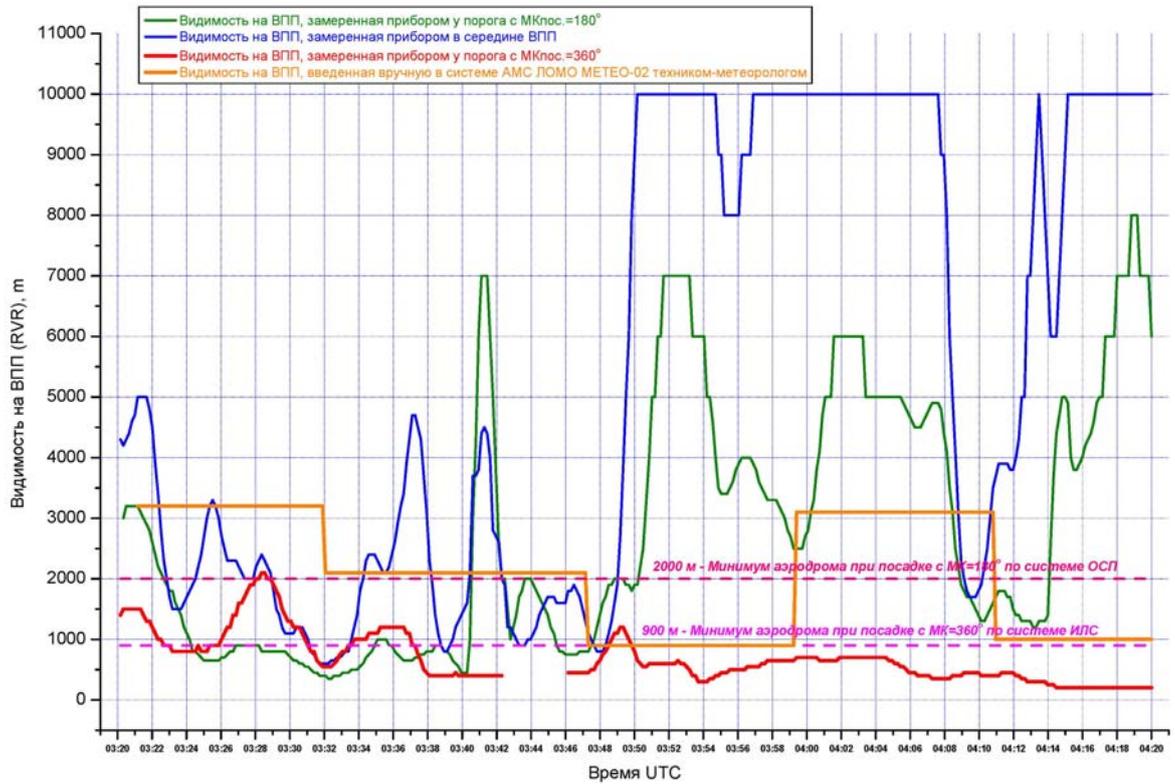
Рисунок 1

Значения метеовеличин из архива представлены на Рисунках 1 и 2.

метеорологом параметров наблюдались и в дальнейшем в ходе аварийного полета, то есть метеоролог несвоевременно заносила данные для отправки на индикаторы при интенсивном изменении значений видимости (Рисунок 1).

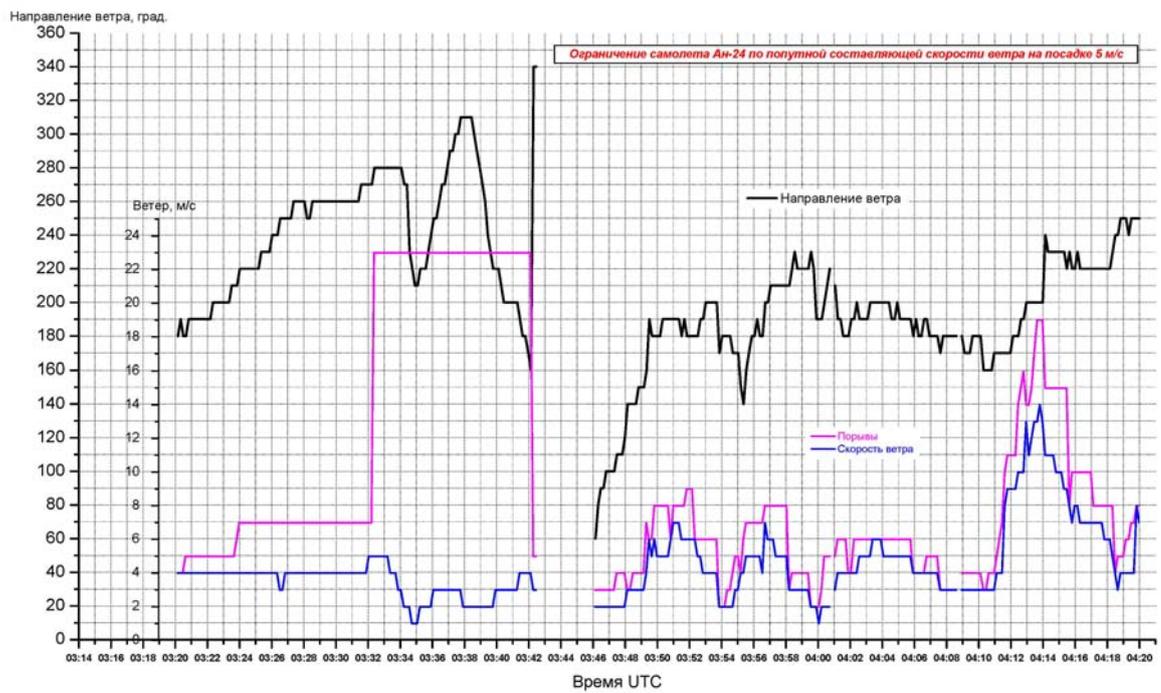
Рисунок 2

Согласно архиву метеоданных, начиная с 04:11, при направлении 170-200 градусов, стала интенсивно изменяться скорость приземного ветра с 3 м/сек до 10 м/сек с порывами до 14 м/сек на момент авиационного происшествия (**Рисунок 2**). Согласно РЛЭ самолета Ан-24, максимальная попутная составляющая ветра у земли не должна превышать 5 м/сек, то есть фактическая составляющая попутного ветра в два раза превышала допустимую.

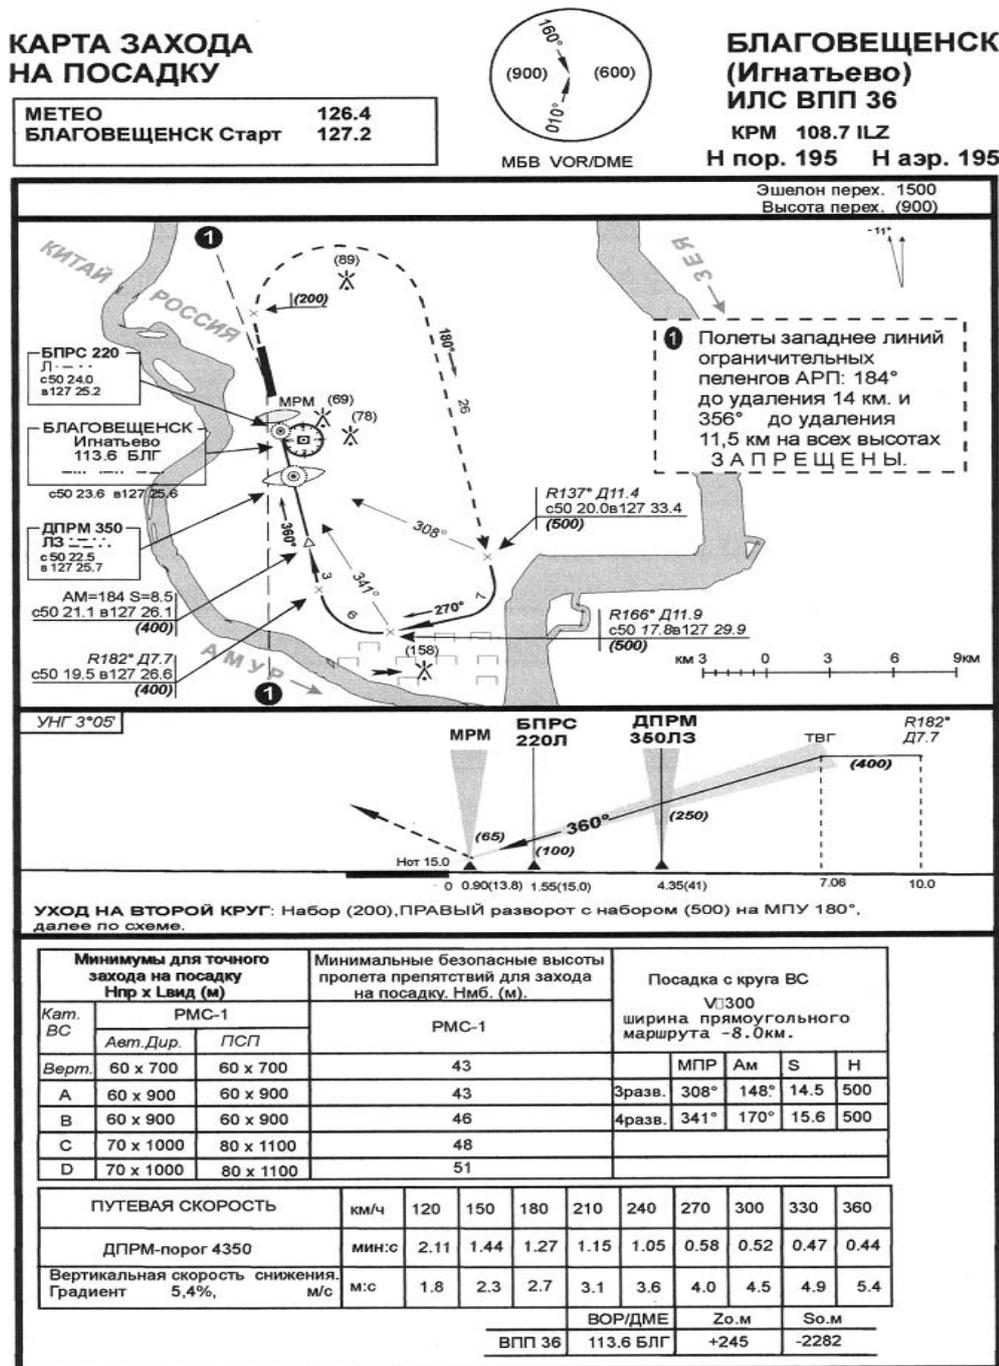
Рисунок 3

Аэродром Благовещенск имеет курсоглиссадную систему инструментального захода ВС на посадку СП-80М с МК пос=360°. Схема захода приведена на Рисунке 3.

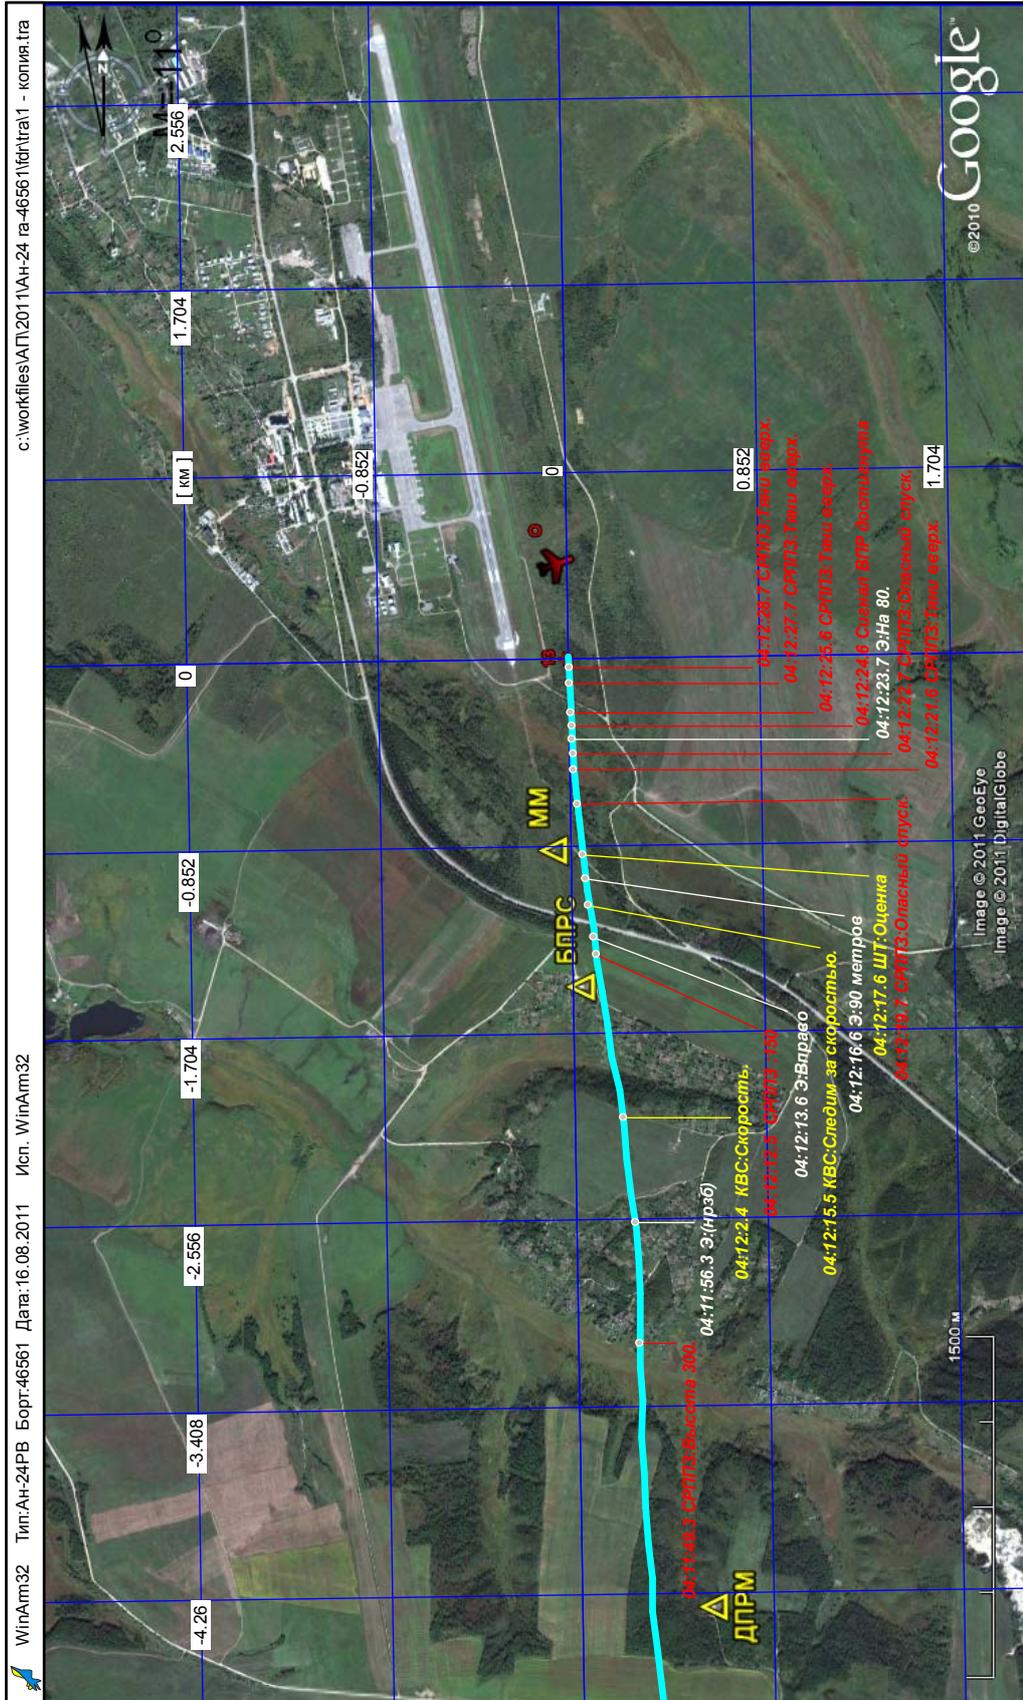
Рисунок 8

Пролет ДПРМ был выполнен в 04:11:39 на высоте около 300 м, примерно на 50 м выше, чем предписано схемой захода на посадку и левее продольной оси ВПП 36. Траектория полета в горизонтальной плоскости на заключительном этапе полета представлена на Рисунке 8. Параметры полета самолета, зафиксированные системой МСРП-12-96, представлены на Рисунке 9.

Пролет БПРС был выполнен в 04:12:09 с боковым уклонением от продольной оси ВПП уже вправо и на высоте ~150 м (по схеме - 100 м), что выходило за пределы допустимых отклонений по глиссаде.

По данным радиолокационной проводки и данным, зарегистрированным МСРП-12, после пролета БПРС самолет уклонился вправо на величину более одной точки.
